Miloš RIEGER¹, Radim ČAJKA²

HAVÁRIE OCELOVÉ KONSTRUKCE ZASTŘEŠENÍ TRIBUNY

This paper turns attention to the collapse analysis of roof steel platform structure. Collapse occurred in process of extreme winter time. Influence of snow conditions as well as subsequent effects are discussed.

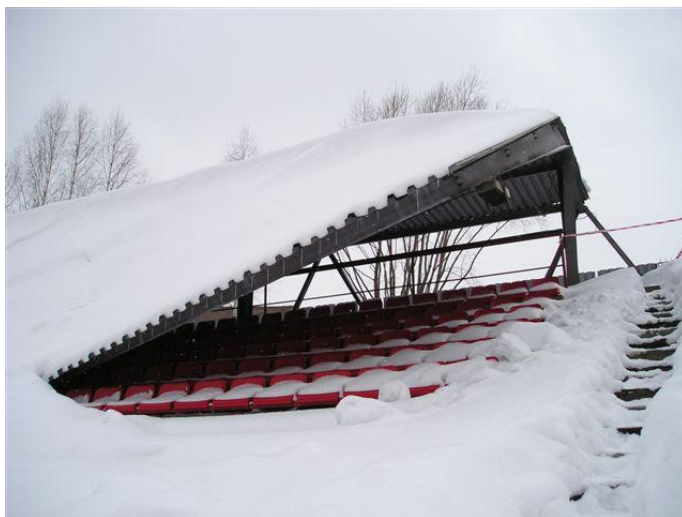
K havárii nosné ocelové konstrukce tribuny došlo v březnu roku 2005, kdy se vlivem tíhy sněhu zdeformovala konzolovitě vyložená nosná část zastřešení tak, že došlo k pádu střechy na sedadla tribuny. Vlastní prohlídka místa havárie ukázala, že příčinou havárie a zřícení střechy bylo vyboulení a následné plastické přetvoření ocelových stojin svařovaného I nosníku v místě napojení konzolovitě vyložených nosníků tribuny a vznik plastického kloubu (Obr. 1 až 3), viz [6].

Obr.1 : Havárie tribuny fotbalového stadionu vlivem přetížení sněhem.

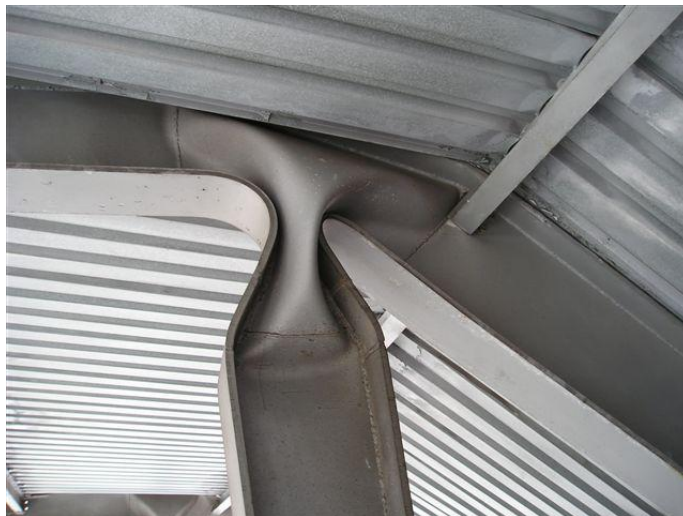
Obr.2 Detail vyboulené stojiny v místě rámového styčnicku tribuny.

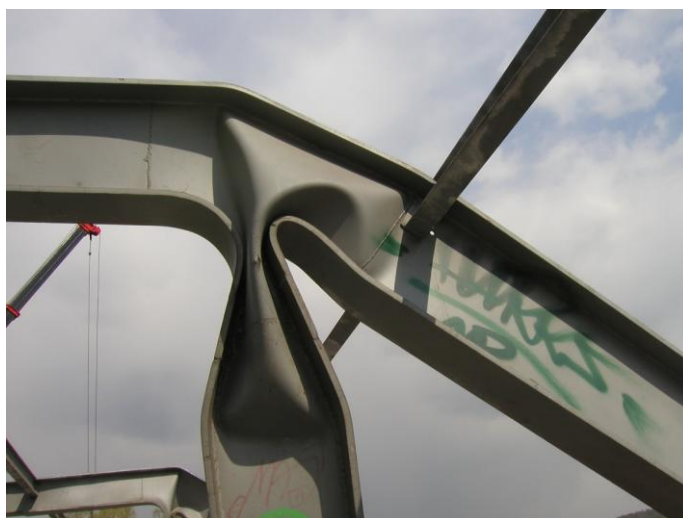
Obr.3 Detail zdeformovaného styčnicku a demontované krytiny.

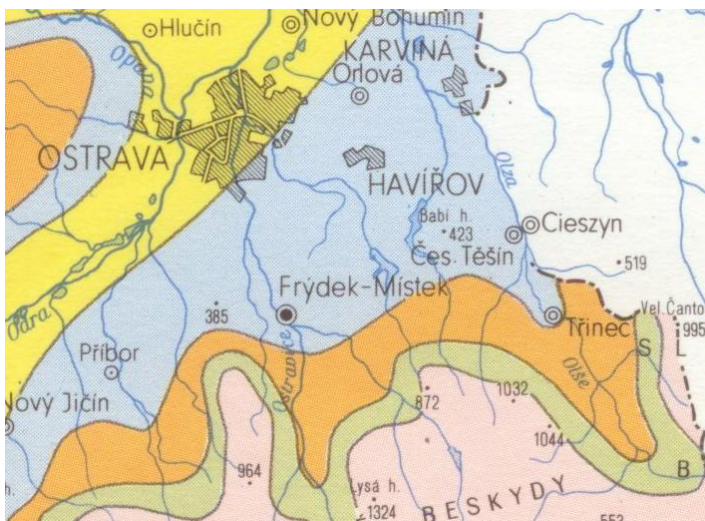
Podle [1] se město Třinec nachází na rozhraní tzv. II. a III. sněhové oblasti, viz obr. 4. Ze situace umístění fotbalového stadionu a mapy sněhových oblastí (obr. 4) vyplývá, že konstrukce mohla být navržena na II. sněhovou oblast. Původní statický výpočet se však zřejmě nedochoval, takže není zřejmé, na jaké zatížení byla tribuna skutečně navržena.

Obr. 4 Mapa sněhových oblastí.

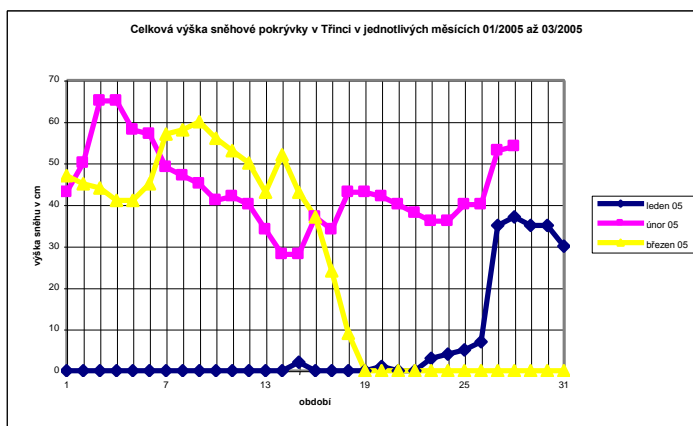
Rovněž z dalších získaných hodnot celkové výšky sněhové pokrývky (SCE) v cm, výšky nového sněhu (SNO) v cm a vodní hodnoty sněhové pokrývky (SVH) v mm vyplývá, že v uvedeném období 01/2005 až 03/2005 dosáhlo zatížení sněhem hodnoty až 135 kg.m^{-2} . Tato zatížení tedy znač-

ně překračují normové hodnoty uvažované pro II. sněhovou oblast podle [1]. Z předaných údajů byly výšky celkové sněhové pokrývky pro uvedené období graficky zpracovány na obr. č. 5 a 6.

Obr. 5 Výšky sněhu v Třinci pro jednotlivé měsíce v období 01/2005 až 03/2005.

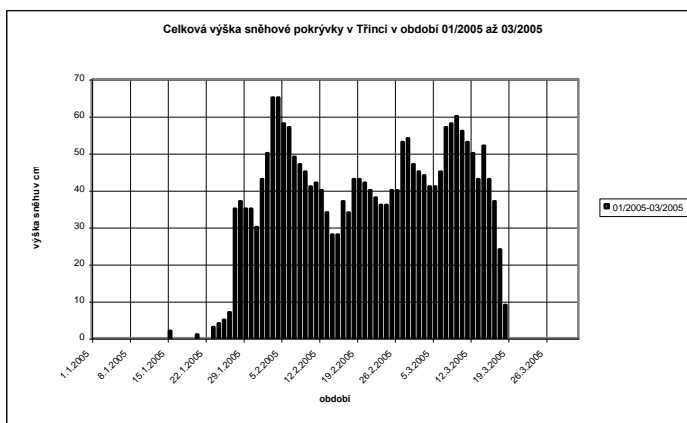
Obr. 6 Celkový histogram výšky sněhu v Třinci od 01/2005 až po 03/2005.

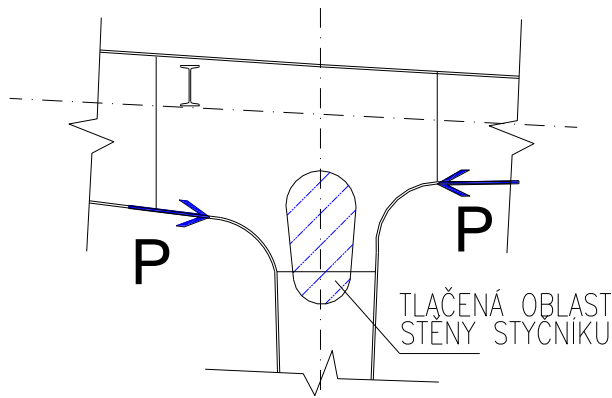
Současně bylo provedeno posouzení kritické tlakové oblasti styčnicku svařovaného T-rámu. Dle čl. 61 [3] má být v místě styčnicku umístěna výztuha: „V místech trvalého působení osamělých břemen nebo reakcí má být nosník opatřen příčnými výztuhami.“

Obr. 11 Tlaková oblast stojiny styčníku.

Předmětná tlaková oblast (obr. 11) postrádá jakékoliv vyztužení. I když se jedná o součást samostatně vsazeného výpalku dle šablony, byla ponechána stejná tloušťka stěny tl. 6 mm jako u přilehlých průřezů.

Ačkoliv samostatné posouzení konzoly i sloupu I-rámu prokázalo pro II. sněhovou oblast dostatečnou únosnost, konstrukční návrh nerespektoval výskyt lokální tlakové oblasti stěny styčnicku T-rámu. Zde zřejmě nebyly aplikovány požadavky čl. 61 normy [3], neboť za "reakce" by v tomto případě měly být považovány tlakové síly koncentrované především v dolních pásech obou konzol T-rámu. Přenos těchto sil nebyl dostatečně zajištěn. Oblast styčnicku T-rámu byla navržena o shodné tloušťce 6 mm jako okolní průřezy, konstrukčně zde nebyly aplikovány ani žádné dodatečné ztužující prvky (výztuhy). Orientační posouzení lokální tlakové napjatosti ve zmíněné oblasti ukazuje, že napětí se zde pohybuje (bez započítání stabilitních vlivů vzpěru a víceosé napjatosti) v hodnotách blízkých se mezi kluzu použitého materiálu. Při započítání stabilitních vlivů pak tato oblast více jak dvojnásobně překračuje dovolenou mez namáhání. Zjištěná extrémní tlaková napjatost pak plně koresponduje s předpokládanou mechanikou kolapsu konstrukce:

Závěrem možno konstatovat, že pokud by vsazený vypálený tvar stěny styčnicku byl zvolen o větší tloušťce (nebo bylo použito patřičného vyztužení), ke kolapsu by zřejmě nedošlo. Totéž lze tvrdit, že pokud by zatížení sněhem nepřesáhlo hodnoty odpovídající II. sněhové oblasti ke kolapsu by taktéž nemuselo dojít (konstrukce byla v bezporuchovém provozu 15 let).

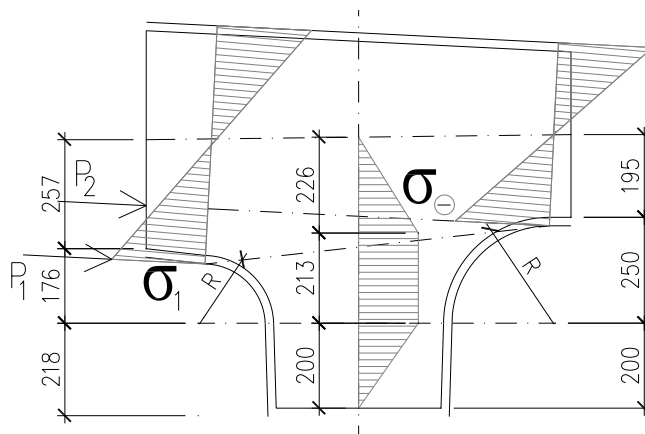
Obr.12 Odhad tlakového pole ve stojině styčníku.

Odhad tlakového napětí pro II. sněhovou oblast se nachází mírně pod hranicí meze kluzu materiálu. Současně by však měly být v zasažené tlakové oblasti zahrnuty i vlivy stabilitní. V tomto případě by pak uvažovaný průřez plechu v místě styčníku zatížený tlakovými silami od spodní pásnice konzolového nosníku stabilitně nevyhověl.
